# Straßen- und Stadtbaumkonzept

### **Stadt Gudensberg**

### **foundation 5+ landschaftsarchitekten bdla**

Bearbeitung: 2025/2026

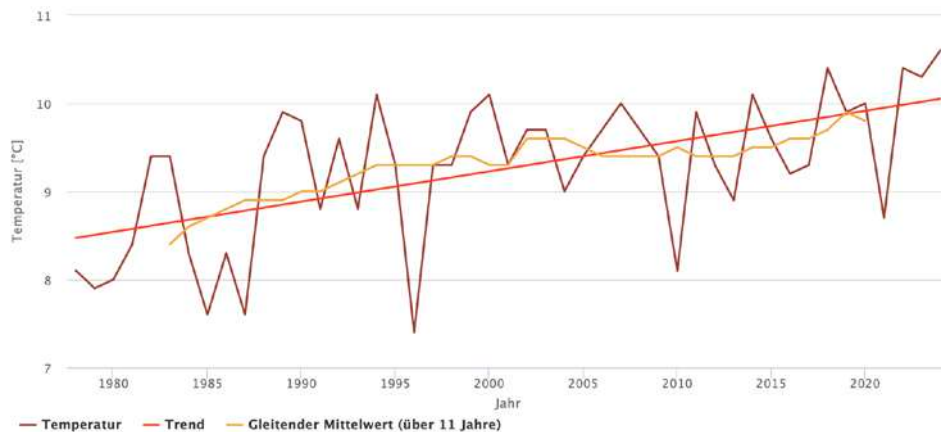
Temperatur, Jahresmittel für Kassel/Schauenburg. Datenquelle: Deutscher Wetterdienst, Realisierung Meteotest. Hessisches Landesamt für Naturschutz und Geologie.

signifikanten und stetigen Anstieg der Jahresmitteltemperaturen seit Ende der 1970er Jahre. Dieser Trend verdeutlicht, dass sich auch in Gudensberg die klimatischen Rahmenbedingungen nachhaltig verändern und sommerliche Hitzebelastungen weiter zunehmen werden.

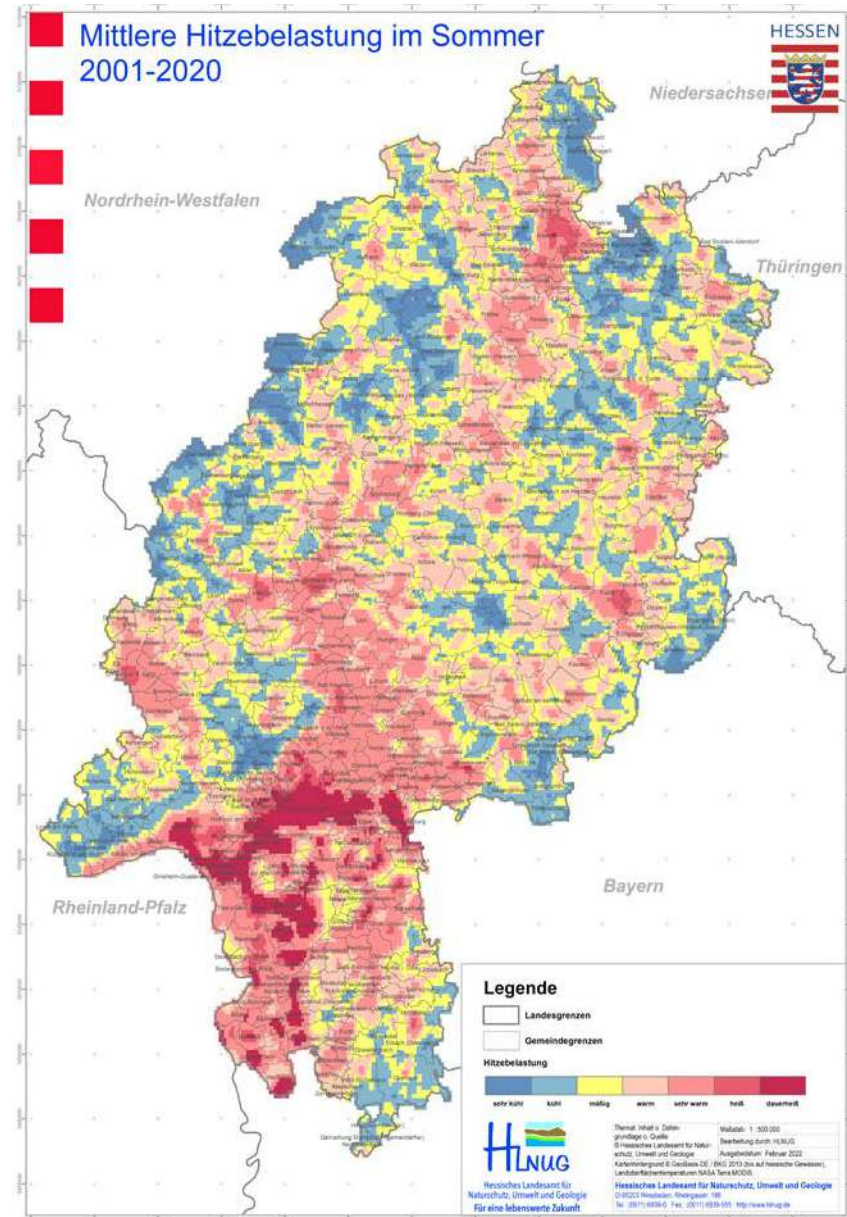
Mittlere Hitzebelastung in Klassen für die meteorologischen Sommer (Juni, Juli, August) der Jahre 2001-2020 in Hessen. Analysiert mit Satellitendaten (Terra MODIS). Daten NASA Terra MODIS. Hessisches Landesamt für Naturschutz und Geologie.

Die Stadt Gudensberg und ihre Stadtteile sind - wie weite Teile Nordhessens - zunehmend von steigenden Temperaturen und häufigen Hitzeperioden betroffen. Die Auswertung der mittleren Hitzebelastung im Sommer 2001 - 2020 (Quelle: HLNUG) zeigt für das Gudensberger Stadtgebiet durchgängig auf der siebenteiligen Hitzeskala Werte im mittleren und oberen Bereich (warm bis sehr warm). Dies gilt nicht nur für Gudensberg: die Karte zeigt zudem, dass die stark landwirtschaftlich geprägten Gebiete zwischen Habichts- und Kellerwald im Westen und Fulda/Söhrewald im Osten gleiche Bedingungen aufweisen. Die Auswertung der nahegelegenen Messstation Kassel/Schauenburg zeigt einen

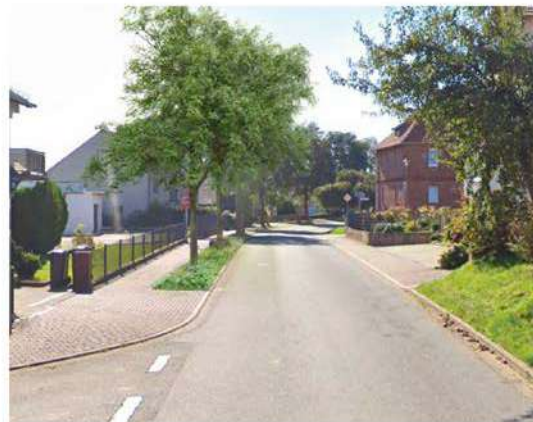
Maßnahmenvorschlag

Collage des Maßnahmenvorschlags.  
(Art und Habitus des Baumes nur beispielhaft)

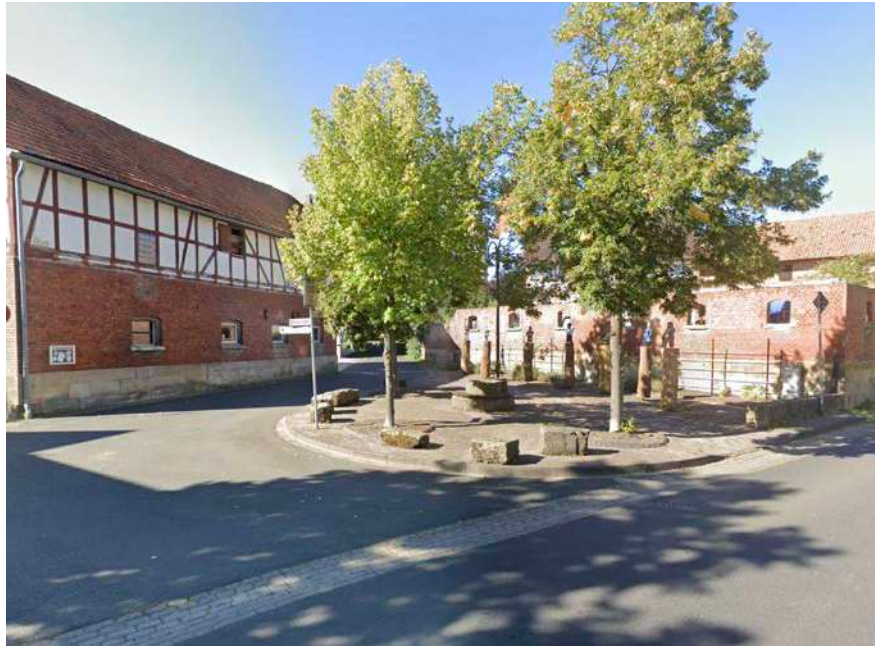
Bestandssituation

Im Bereich der Schulstraße/Brunslarer Straße befindet sich der zentrale Dorfplatz des Stadtteils Deute. Die drei Bestandsbäume (Winterlinde, Tilia cordata, B01229, B01230, B01231) befinden sich in einem guten Zustand. Die Vergrößerung der Baumscheiben zu einer gemeinsamen Baumscheibe würde dazu beitragen, den Standort für die Bäume zu verbessern und den Zustand der Bäume auch perspektivisch zu sichern. Durch die Vergrößerung der Baumscheibe entsteht ein gemeinsamer durchwurzelbarer Erdraum und gleichzeitig kann dadurch mehr Niederschlagswasser zu dem Wurzelbereich der Bäume gelangen.

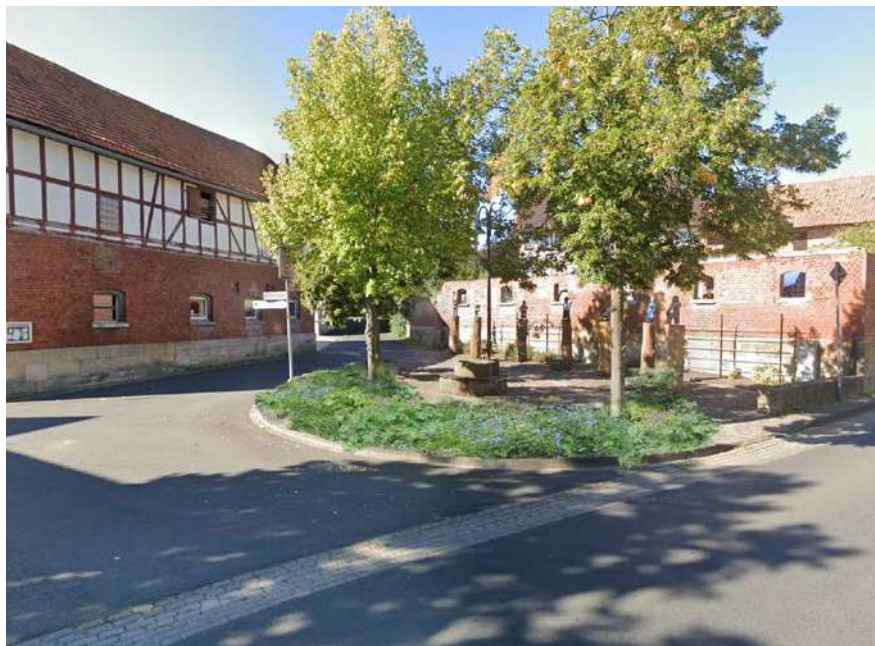
Maßnahmenvorschlag

**Maßnahmen:** Ausbau der Pflasterfläche und der Einfassung der Baumscheibe, Ausbau der Tragschichten, Einbau Einfassung der Baumscheibe, Ausheben der Pflanzgrube, Einbringen Pflanzsubstrat, Unterpflanzung mit insektenfreundlichen Stauden

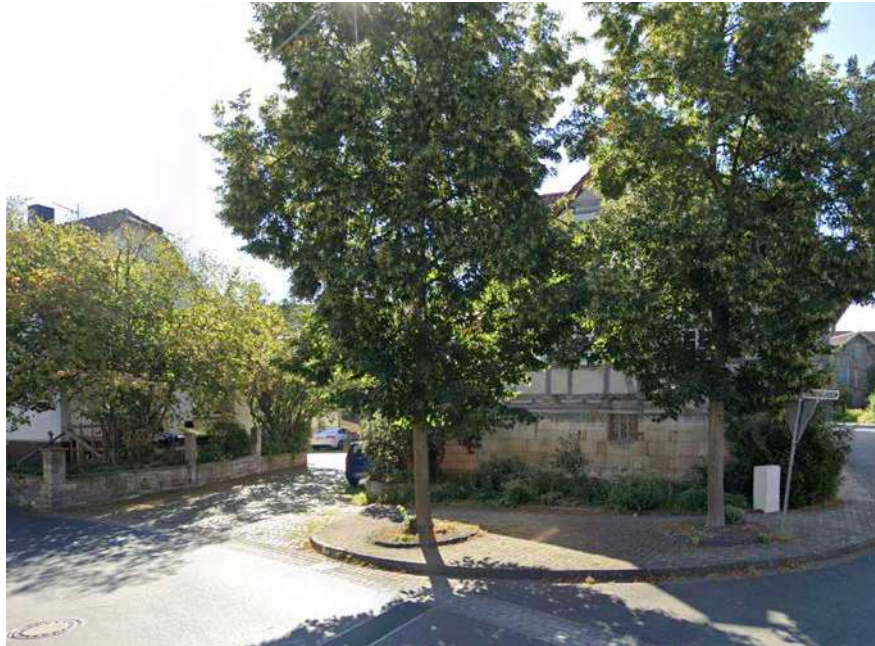
Bestandssituation

Östlich des Dorfplatzes stehen im Gehwegbereich die Bestandsbäume (Winterlinde, *Tilia cordata*, B01235, B01236). Diese befinden sich in einem guten Zustand. Um diesen Zustand perspektivisch sichern zu können, sieht die Maßnahme vor, eine gemeinsame größere Baumscheibe für die Bäume zu schaffen. Dadurch entsteht ein gemeinsamer, durchwurzelbarer Erdbaum, und gleichzeitig kann dadurch mehr Niederschlagswasser zu dem Wurzelbereich der Bäume gelangen.

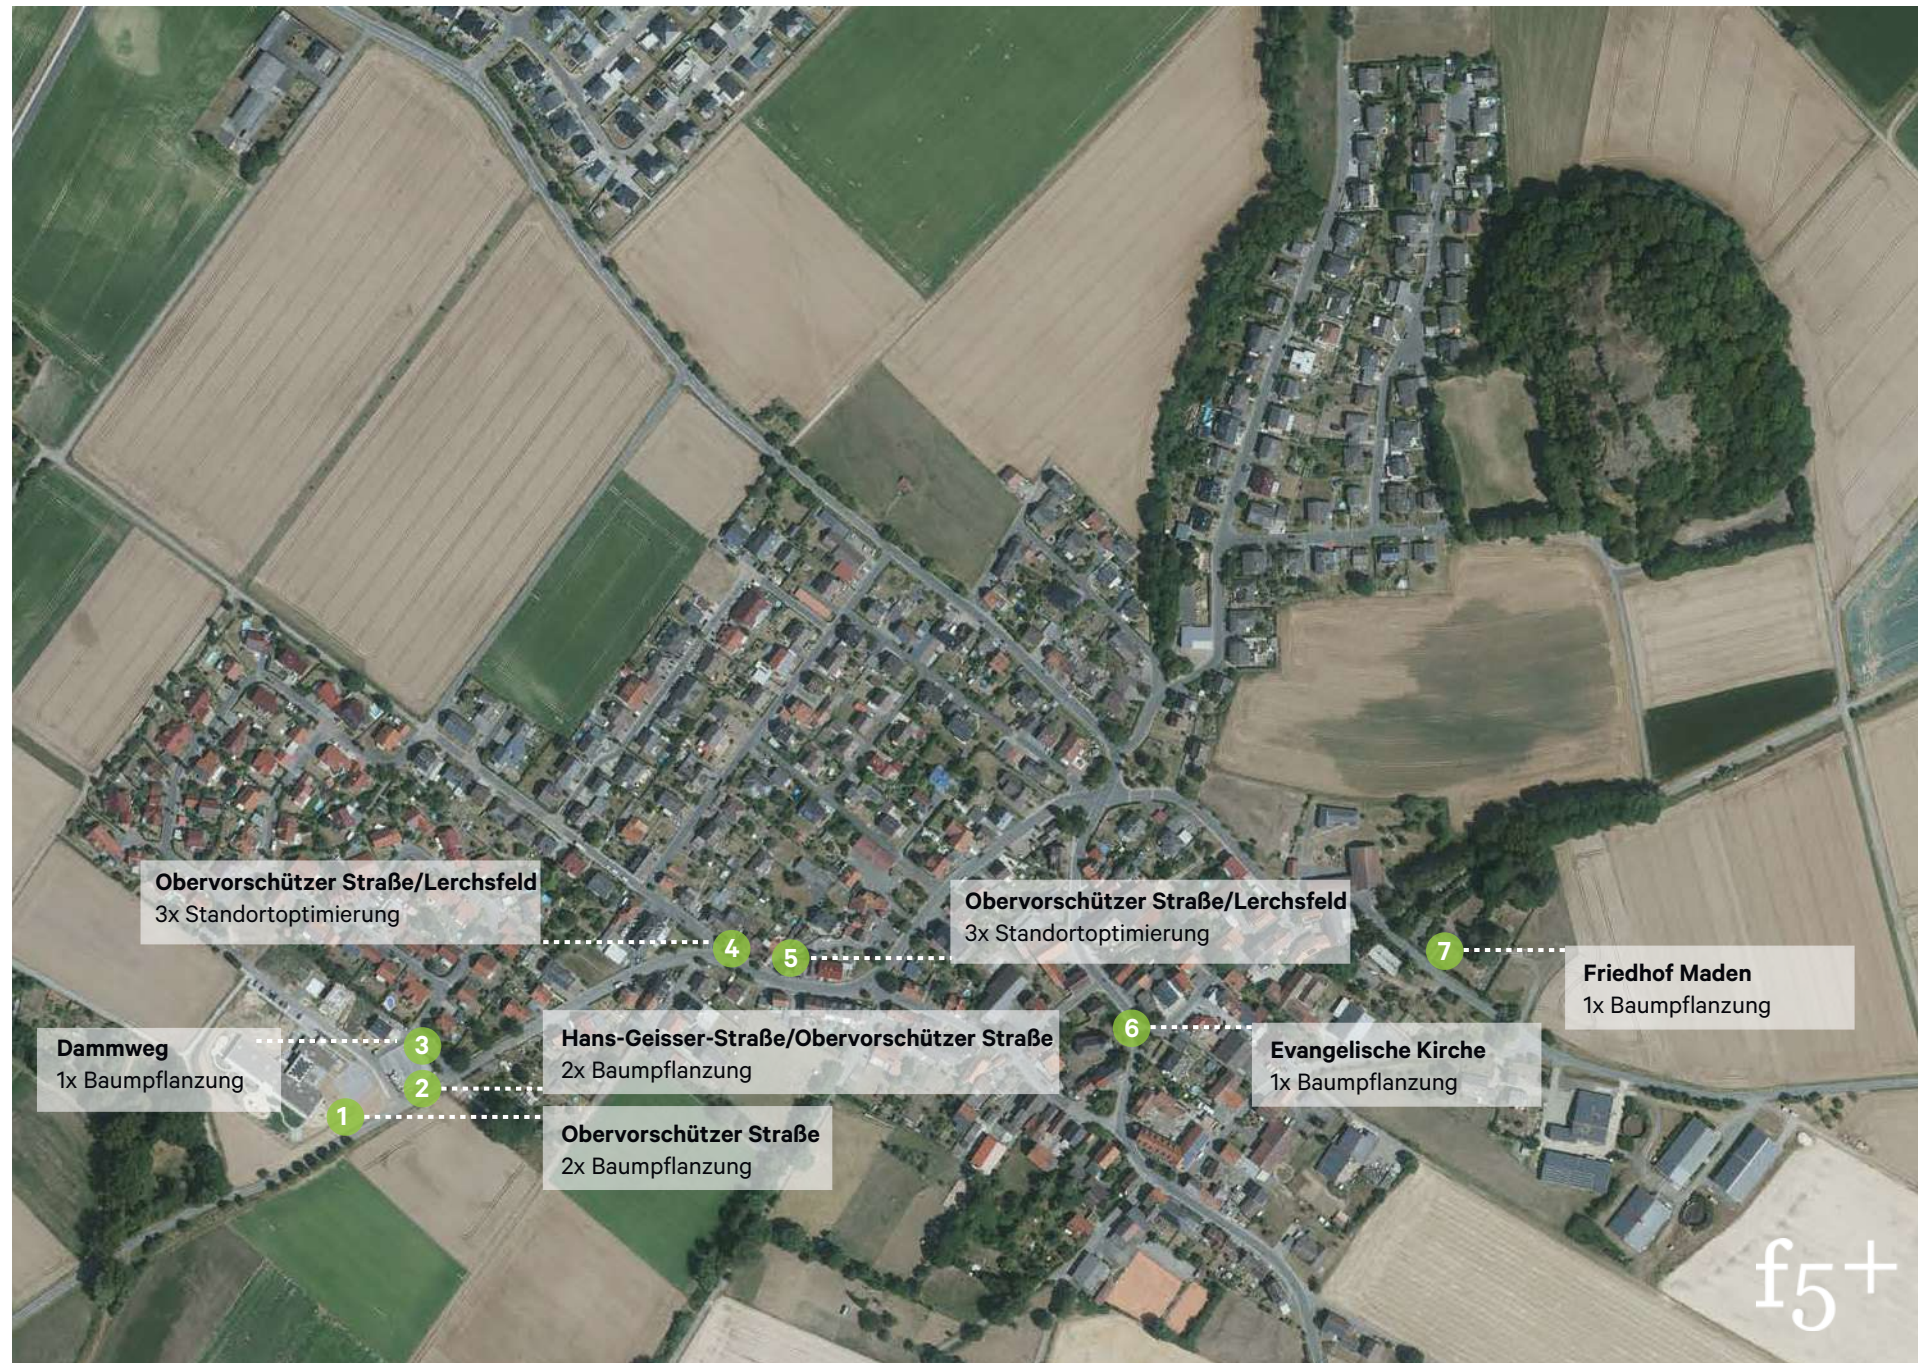
Im Ortsteil Maden sind insgesamt sechs Standortoptimierungen und sieben Baumpflanzungen vorgesehen. Die Maßnahmen sind im Westen im Bereich des neugestaltenden Dorfplatzes in unmittelbarer Nähe zu dem Dorfgemeinschaftshaus und einer Kindertagesstätte. Im Zentrum des Ortsteiles sind entlang der Obervorschützer Straße sechs Standortoptimierungen zum Erhalt des Baumbestands geplant. Darüber hinaus

gibt es den Vorschlag für jeweils eine Baumpflanzung am Eingangsbereich der Evangelischen Kirche und des Friedhofs.

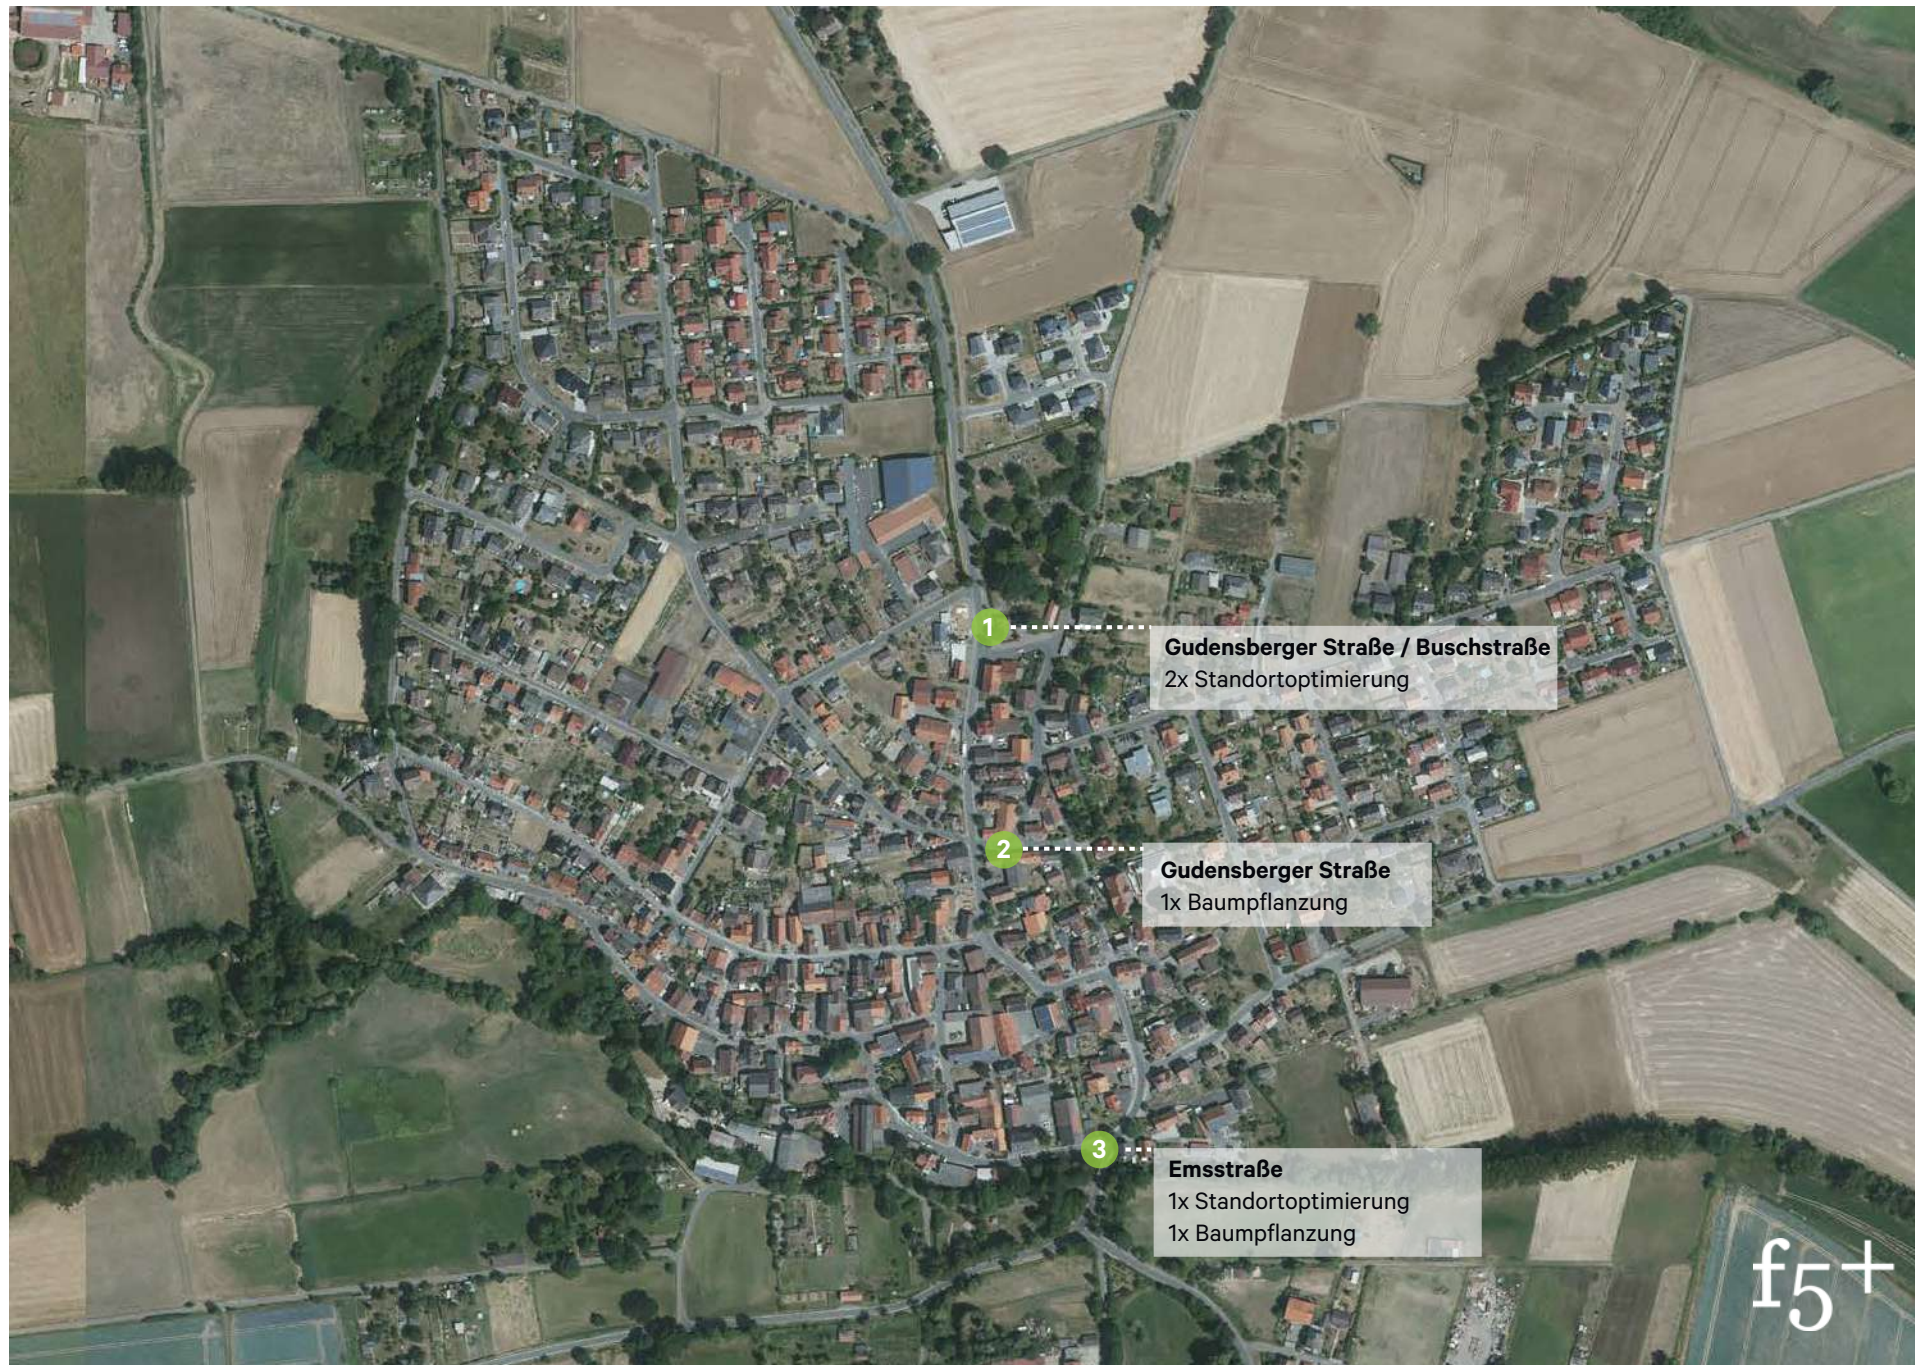
Im Stadtteil Obervorschütz sind insgesamt drei Standortoptimierungen und zwei Baumpflanzungen vorgesehen.

**Gudensberger Straße / Buschstraße**  
2x Standortoptimierung

**Gudensberger Straße**  
1x Baumpflanzung

**Emsstraße**  
1x Standortoptimierung  
1x Baumpflanzung

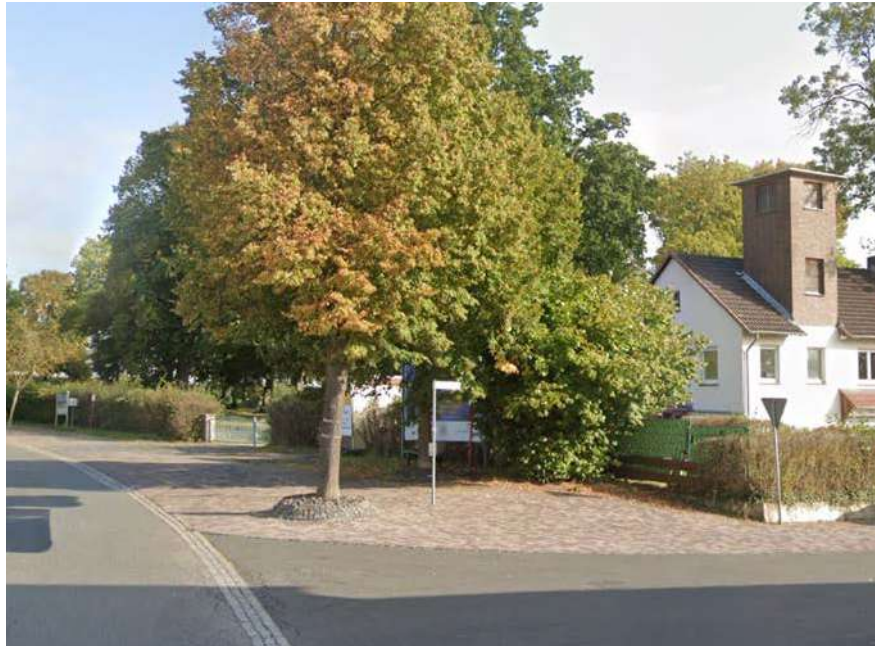
Bestandssituation

Im Gehwegbereich an der Mündung der Buschstraße auf die Gudensberger Straße befinden sich die Bestandsbäume (Winterlinde, *Tilia cordata*, B00856, B00855). Diese befinden sich in einem guten Zustand. Um diesen Zustand auch für die Zukunft sichern zu können, sieht die Maßnahme die Ausbildung von jeweils größeren Baumscheiben vor. Dadurch entsteht ein größerer durchwurzelbarer Erdrum und gleichzeitig kann mehr Niederschlagswasser zu den Bäumen gelangen.

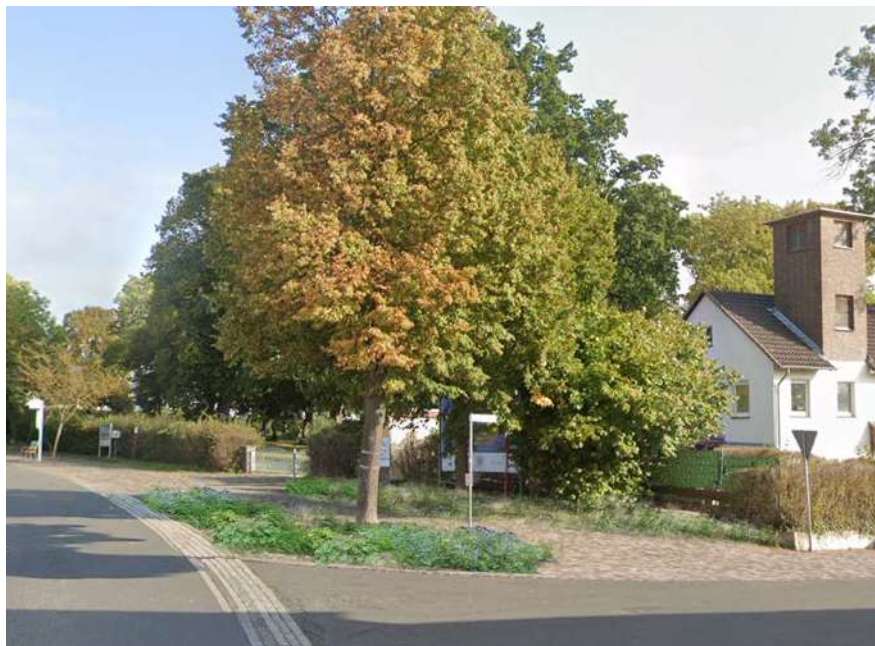
Maßnahmenvorschlag

**Maßnahmen:** Prüfung Leitungsverlauf, Leitungsverlegung oder Einbau einer Wurzelsperre, Ausbau der Pflasterfläche und Baumscheibeneinfassung, Ausbau der Tragschichten, Einbau Einfassung der Baumscheibe, Einbau Baumschutzbügel, Ausheben der Pflanzgrube, Einbringen Pflanzsubstrat, Unterpflanzung mit insektenfreundlichen Stauden

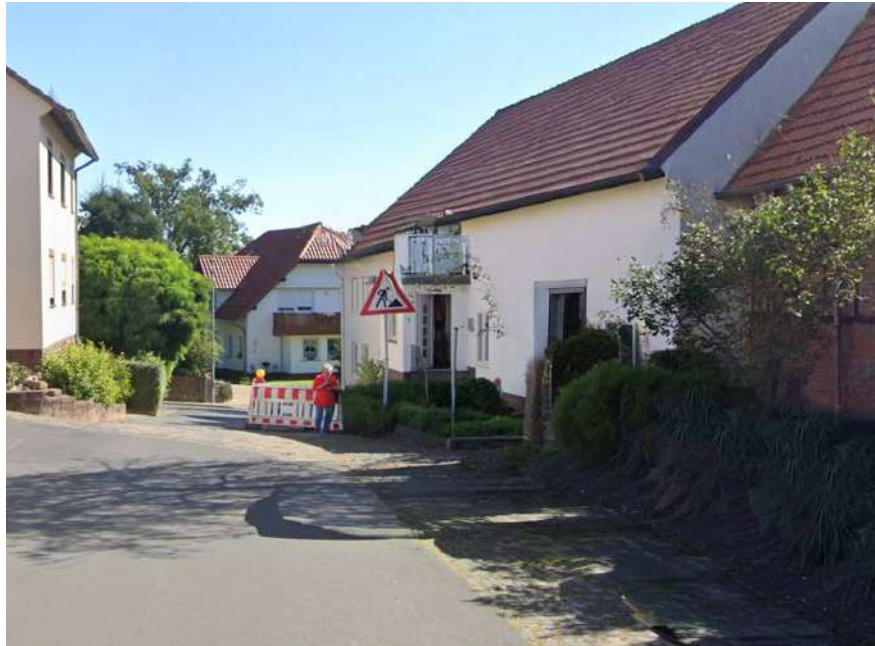
Bestandssituation

Im Bereich eines Parkplatzes an der Gudensberger Straße/Burggraben wurde der Bestandsbaum (Apfel, Malus, B00911) gefällt. Die Maßnahme sieht eine Ersatzpflanzung und eine damit verbundene Vergrößerung der Baumscheibe vor.

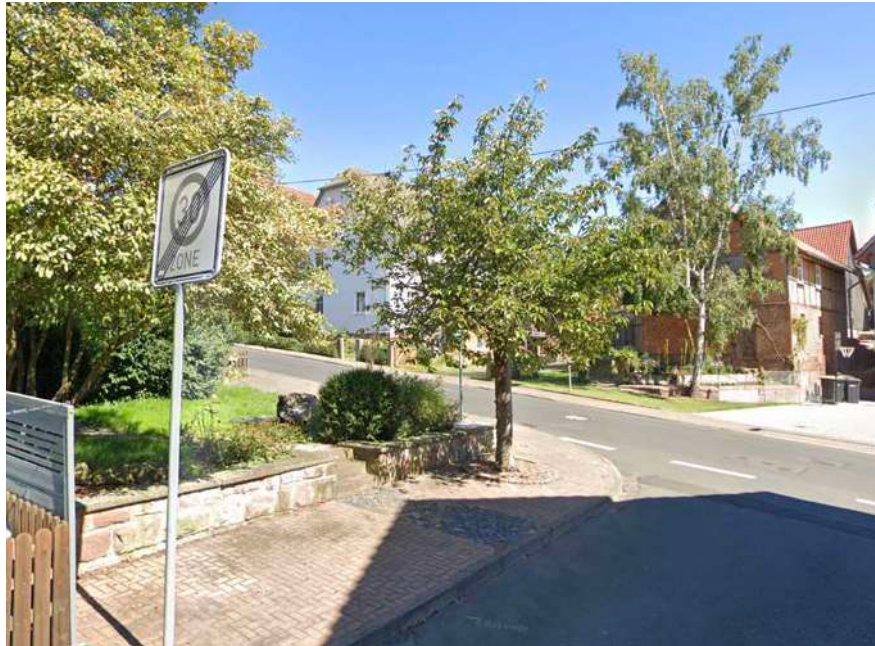
Bestandssituation

Der Bestandsbaum (Japanische Blütenkirsche, *Prunus serrulata*, B00672) befindet sich in einem guten Zustand. Um diesen Zustand auch in Zukunft gewährleisten zu können, sieht die Maßnahme vor, den Bereich rund um den Baum zu entsiegeln und die Baumscheibe dadurch zu vergrößern. Die Wegefunktion des Gehwegs sollte dabei berücksichtigt und nicht beeinträchtigt werden.

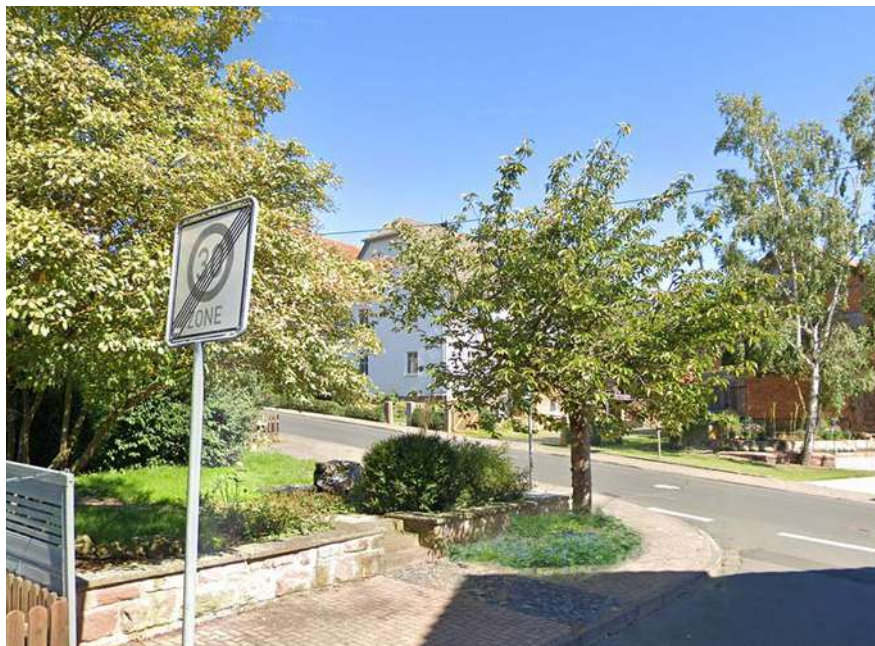
Maßnahmenvorschlag

**Maßnahmen:** Ausbau der Pflasterfläche und Baumscheibeneinfassung, Ausbau der Tragschichten, Einbau Einfassung der Baumscheibe, Ausheben der Pflanzgrube, Einbringen Pflanzsubstrat, Unterpflanzung mit insektenfreundlichen Stauden

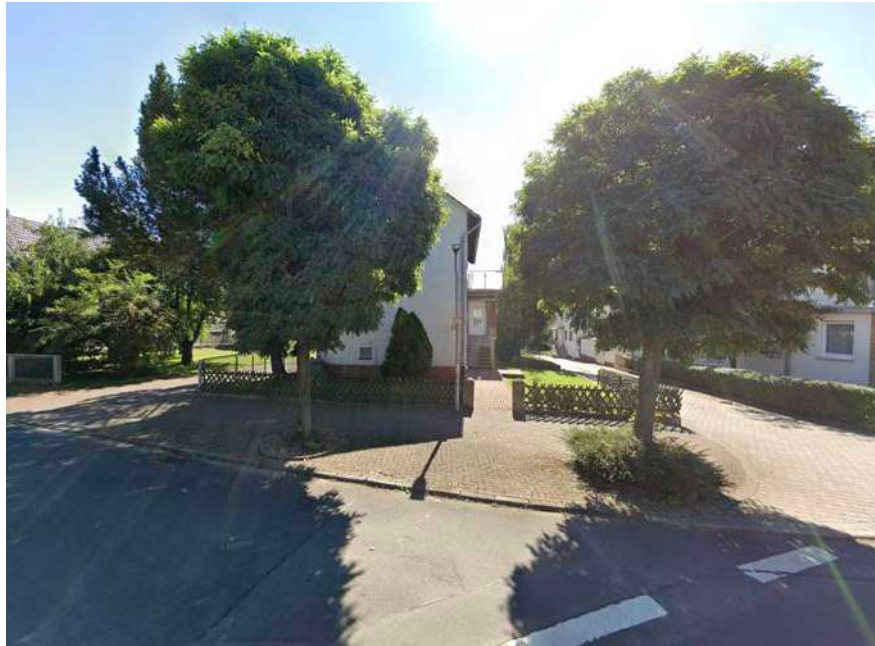
Bestandssituation

Die beiden Bestandsbäume (Gewöhnliche Robinie, *Robinia pseudoacacia*, B00657, B00658) befinden sich in einem guten Zustand. Um den Zustand auch in Zukunft gewährleisten zu können, sieht die Maßnahme eine Entsiegelung der Belagsfläche und die Herstellung einer größeren gemeinsamen Baumscheibe vor. Dadurch entsteht ein größerer durchwurzelbarer Erdbaum und gleichzeitig kann dadurch mehr Niederschlagswasser zu den Bäumen gelangen.

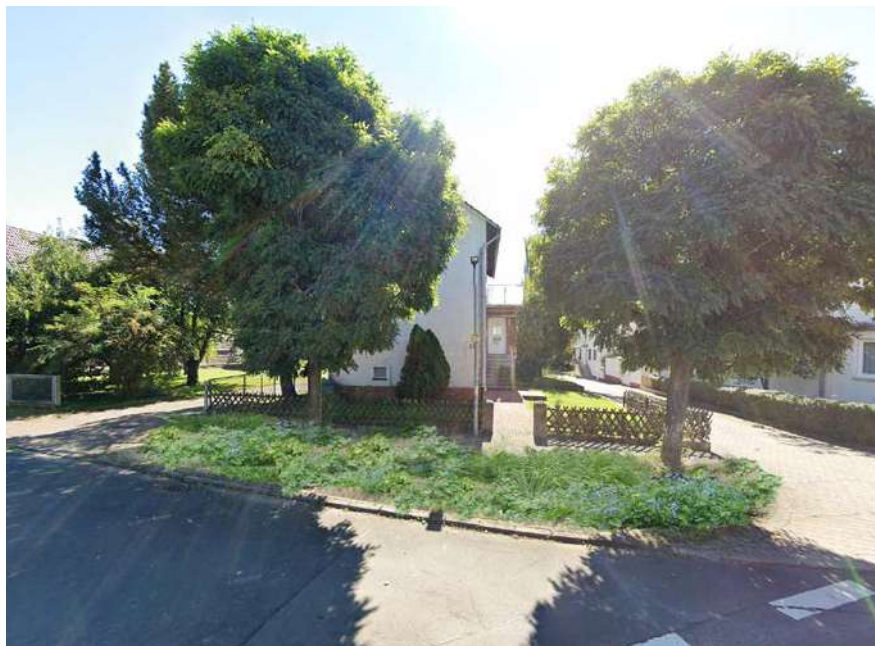
Maßnahmenvorschlag

**Maßnahmen:** Ausbau der Pflasterfläche und Baumscheibeneinfassung, Ausbau der Tragschichten, Einbau Einfassung der Baumscheibe, Einbau Baumschutzbügel, Ausheben der Pflanzgrube, Einbringen Pflanzsubstrat, Unterpflanzung mit insektenfreundlichen Stauden

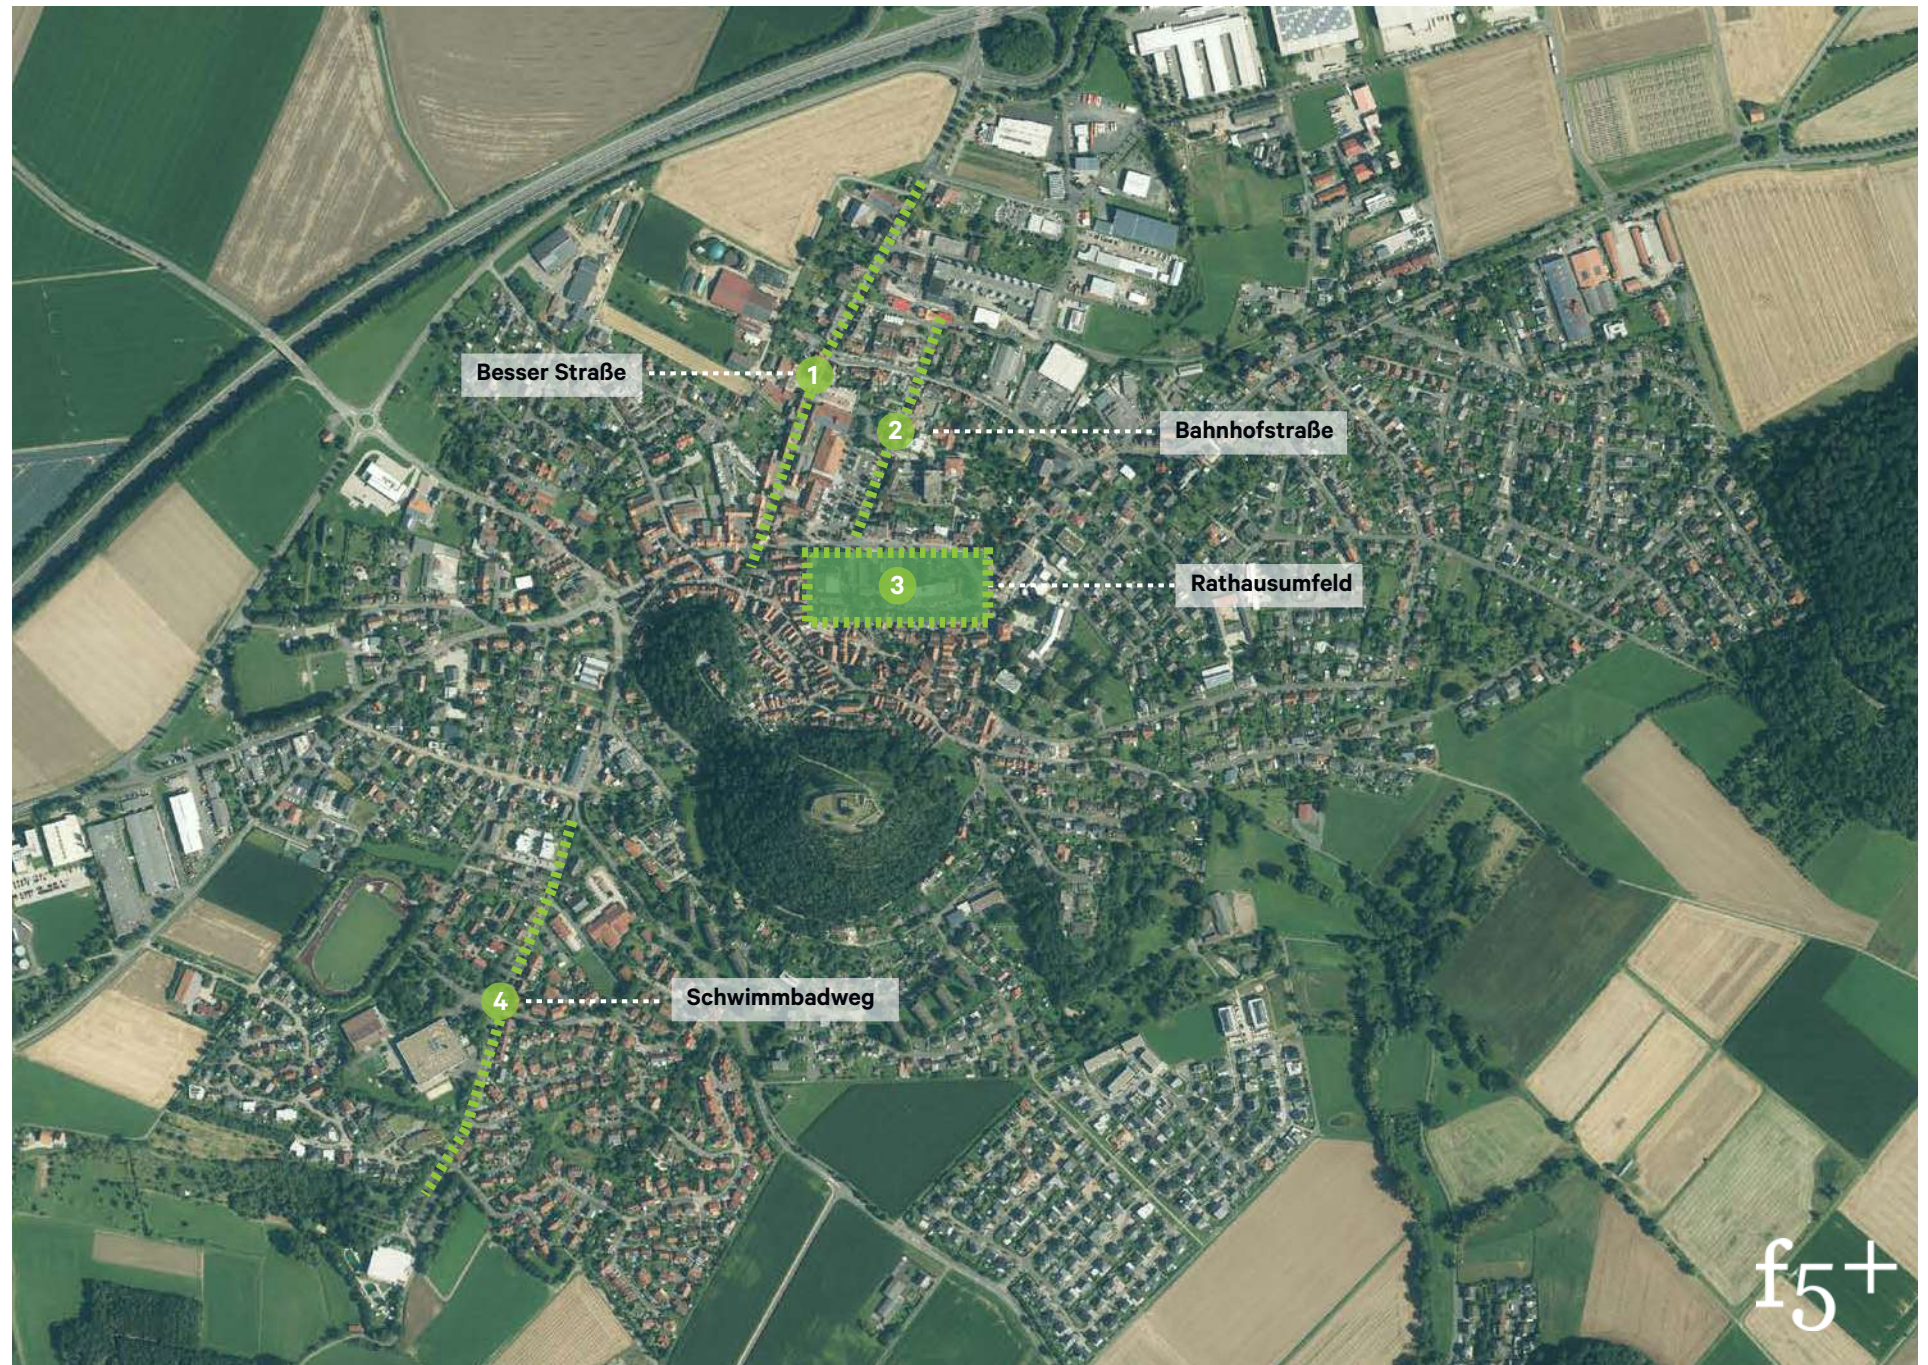
Die Kernstadt ist in vier unterschiedliche Maßnahmenzonen unterteilt.

Zu den vier Betrachtungsgebieten gehören die Besser Straße, die Bahnhofstraße, das Rathausumfeld und der Schwimmbadweg.

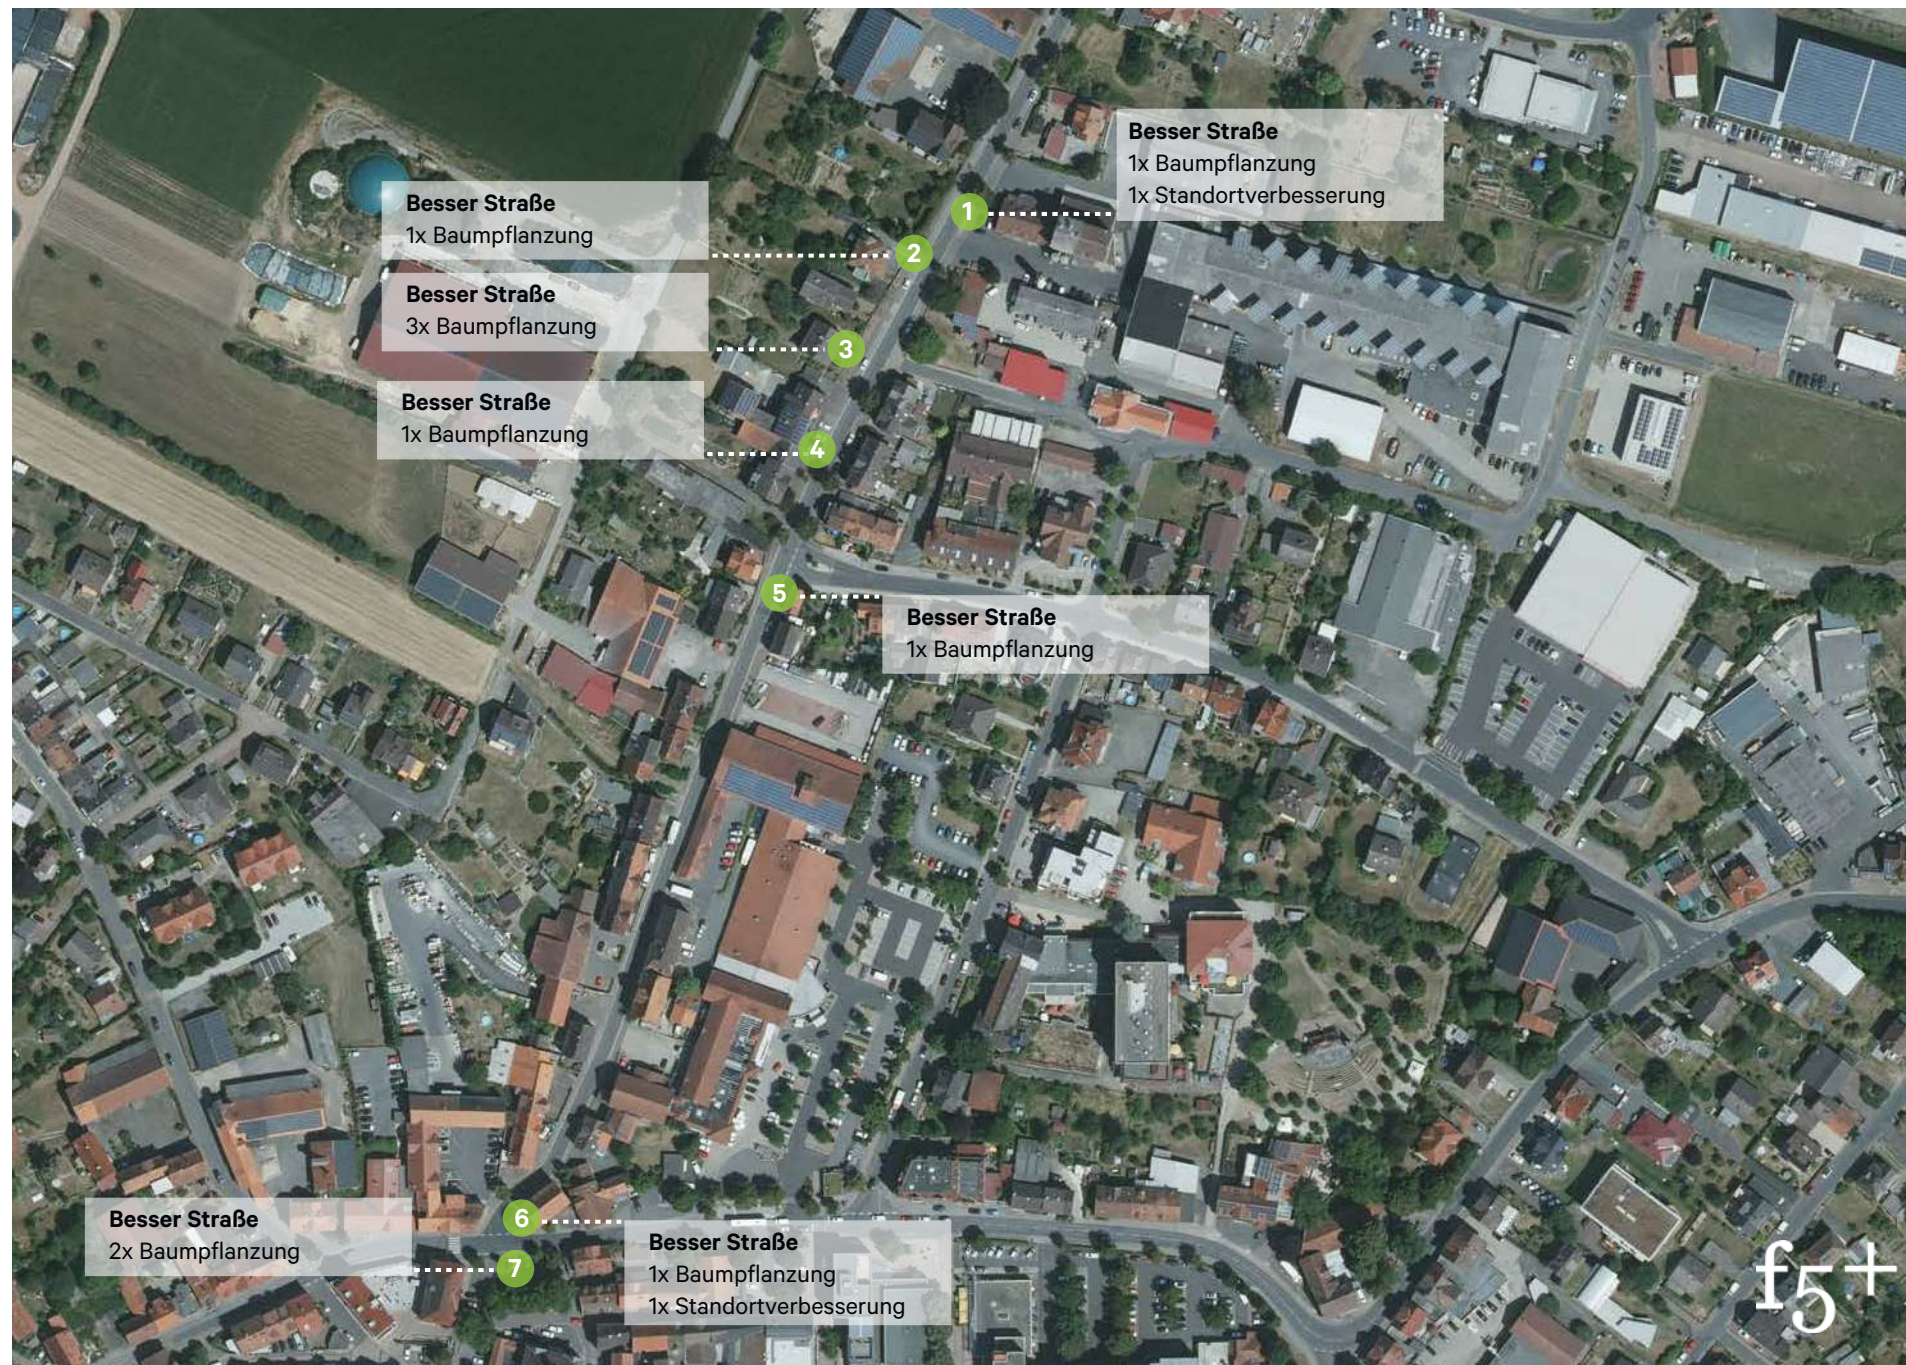
Entlang der Besser Straße sind insgesamt zwei Standortverbesserungen und zehn Baumpflanzungen vorgesehen. Insgesamt ist das Ziel den Zustand des teils alten Baumbestands auch zukünftig zu sichern, gleichzeitig wird der Baumbestand soweit ergänzt, dass gerade im nördlichen Bereich der Besser Straße Lücken inner-

halb des Baumbestands geschlossen werden. Der untere Abschnitt der Besser Straße lässt aufgrund des beengten Straßenquerschnitts und ungünstig liegender Leitungsverläufe keine Baumpflanzungen zu. Im Kreuzungsbereich zur Fritzlarer und Kasseler Straße sind eine Standortoptimierungen und drei Neupflanzungen geplant.

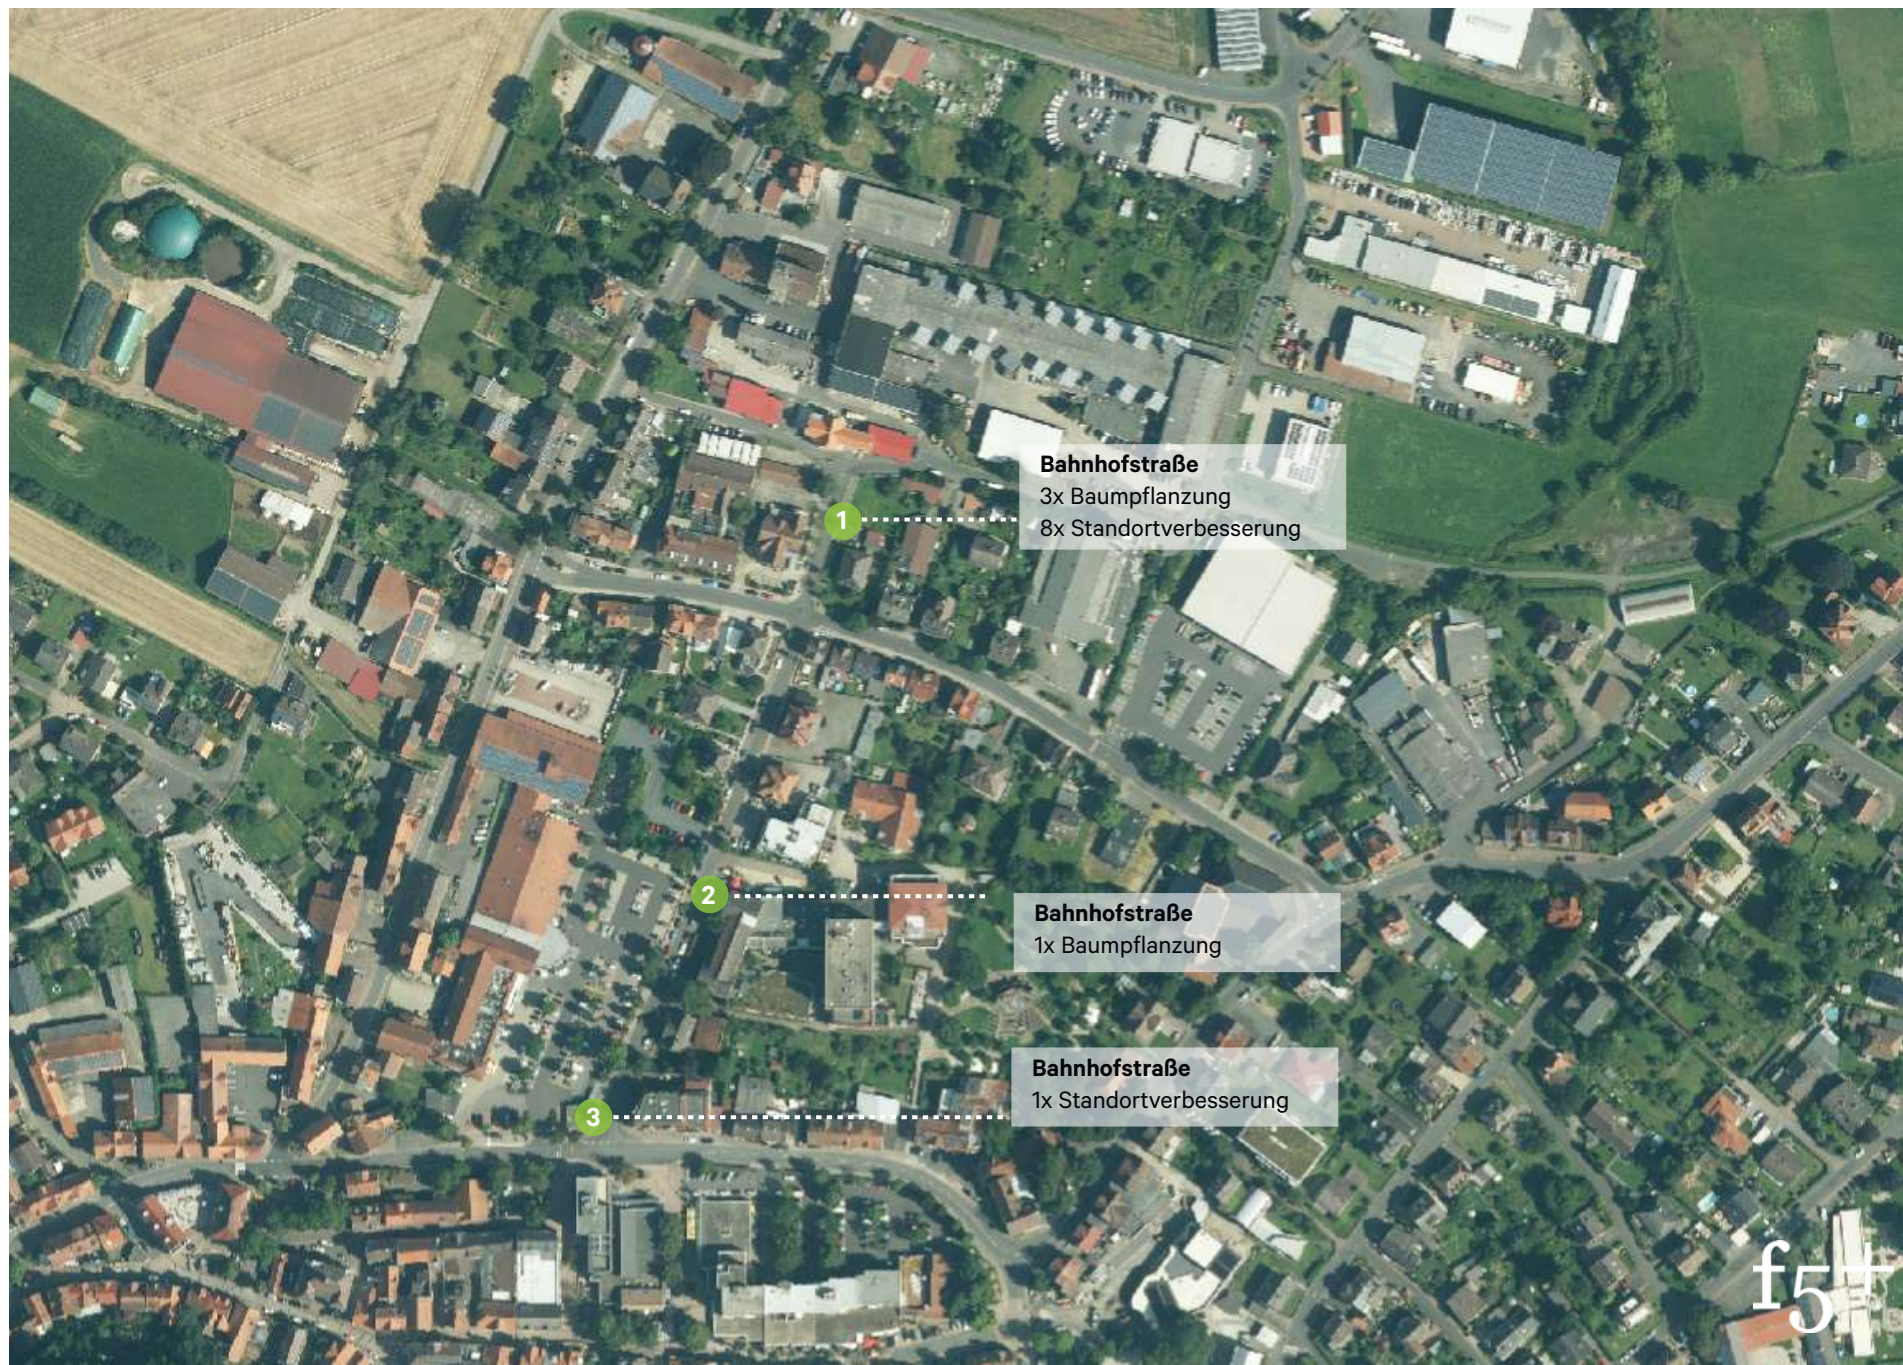
**Bahnhofstraße**

Im Bereich der Bahnhofstraße sind insgesamt neun Standortverbesserungen und vier Baumpflanzungen geplant. Einen Großteil der geplanten Maßnahmen kann am nördlichen Ende der Straße verortet werden. Ziel der Maßnahmen an dieser Stelle ist es die vorhandenen beiden Baumreihen mit Beständen aus *Crataegus x media* (Weißdorn) zu ergänzen und gleichzeitig ihre Standortbedingungen so zu verbessern, dass ihr Zustand auch in Zukunft gesichert ist. Im Bereich des Pflegeheims ist eine Neupflanzung vorgesehen, und im Kreuzungsbereich zur Kasseler Straße eine Standortverbesserung eines großen Bestandsbaumes.

3x Baumpflanzung  
8x Standortverbesserung
