# Straßen- und Stadtbaumkonzept

### **Stadt Gudensberg**

### **foundation 5+ landschaftsarchitekten bdla**

Bearbeitung: 2025/2026

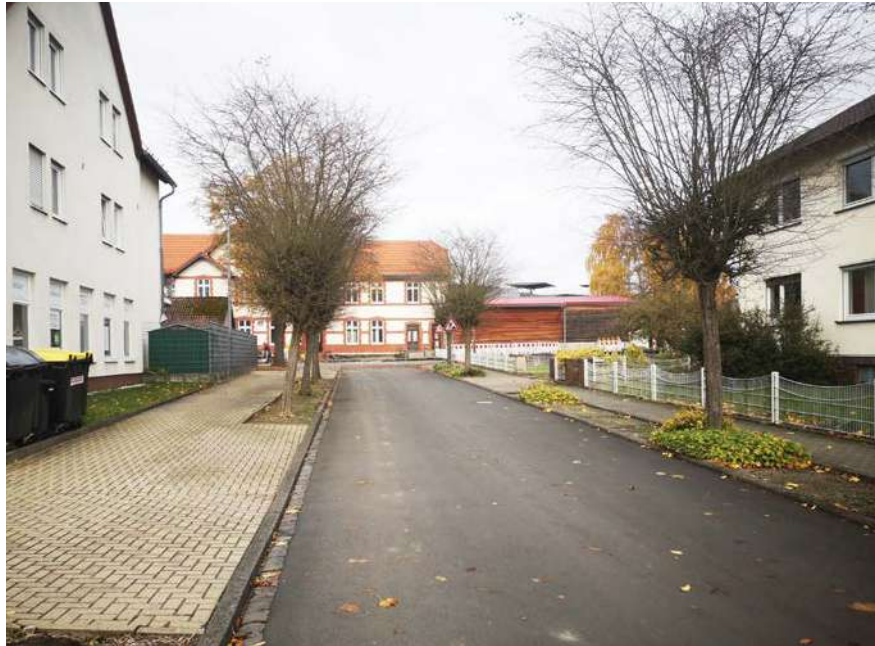
Bestandssituation

Die Bestandsbäume (Mittlerer Weißdorn, *Crataegus x media*, B01731, B01732, B01733, B01734, B01736, B01737, B01739, B01740) prägen das Straßenbild der oberen Bahnhofstraße. Die Oberflächen innerhalb der Pflanzscheiben sind allerdings in einem hohen Maße verdichtet. Die Maßnahme sieht daher einen Substrataustausch vor. Dies ermöglicht eine zusätzliche Unterpflanzung der Baumscheiben. Darüber hinaus werden die Baumreihen durch drei Neupflanzungen ergänzt. Bei der Neugestaltung sollte darauf geachtet werden, dass das anfallende Niederschlagswasser im Bereich der Gehwege in die Baumscheiben fließen kann.

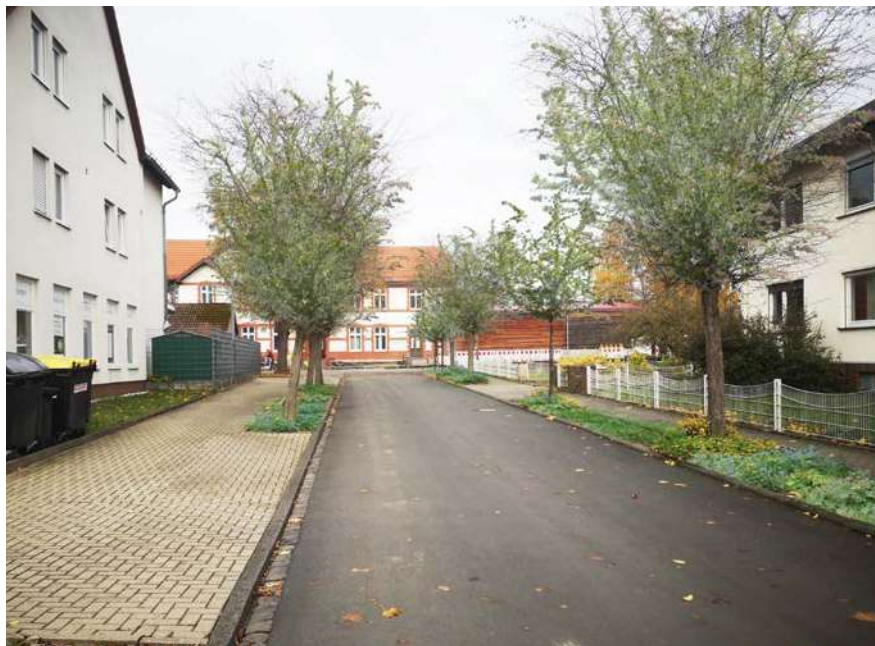
Maßnahmenvorschlag

**Maßnahmen:** Ausbau der Pflasterfläche, Ausbau der Tragschichten, Einbau Einfassung der Baumscheibe, Einbau Baumschutzbügel, Ausheben der Baumgruben, Austausch/Einbringen Pflanzsubstrat, Baumpflanzungen, Unterpflanzung mit insektenfreundlichen Stauden

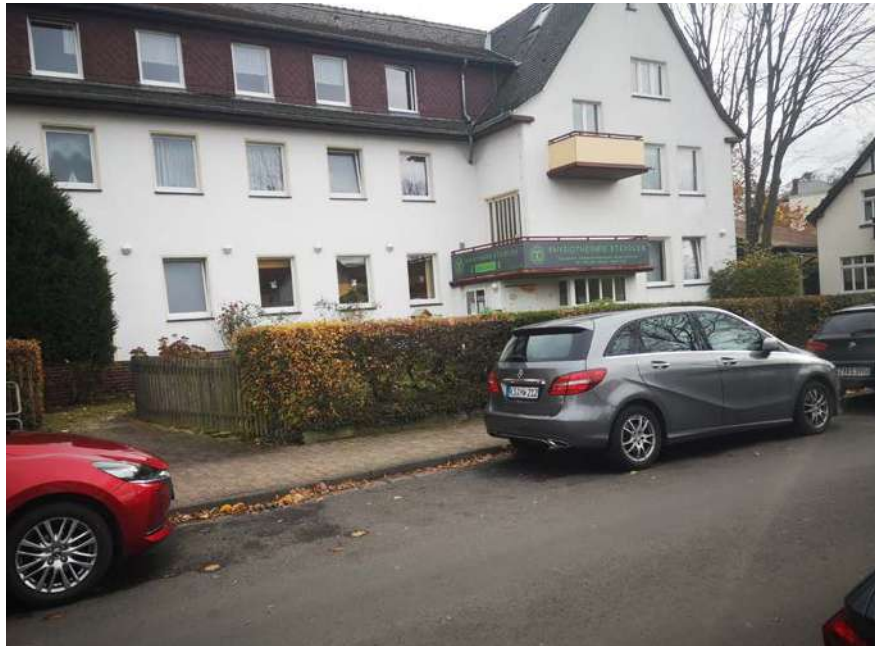
Bestandssituation

Durch die Entsiegelung der Asphaltoberfläche eines Stellplatzes in der unteren Bahnhofstraße könnte ein neuer Baumstandort geschaffen werden.

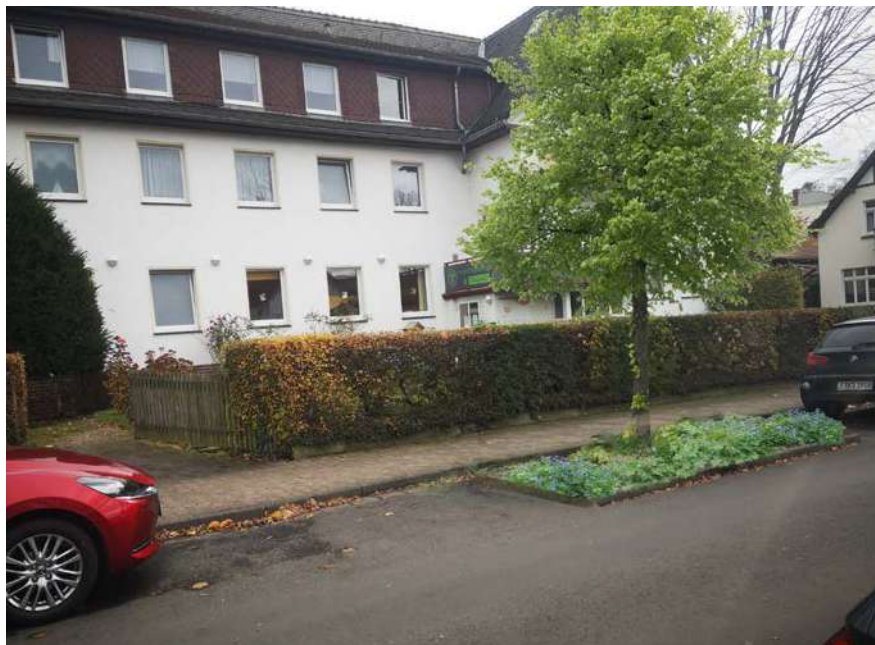
Maßnahmenvorschlag

**Maßnahmen:** Ausbau der Asphaltfläche, Ausbau der Tragschichten, Einbau Einfassung der Baumscheibe, Einbau Baumschutzbügel, Ausheben der Baumgruben, Einbringen Pflanzsubstrat, Baumpflanzung, Unterpflanzung mit insektenfreundlichen Stauden

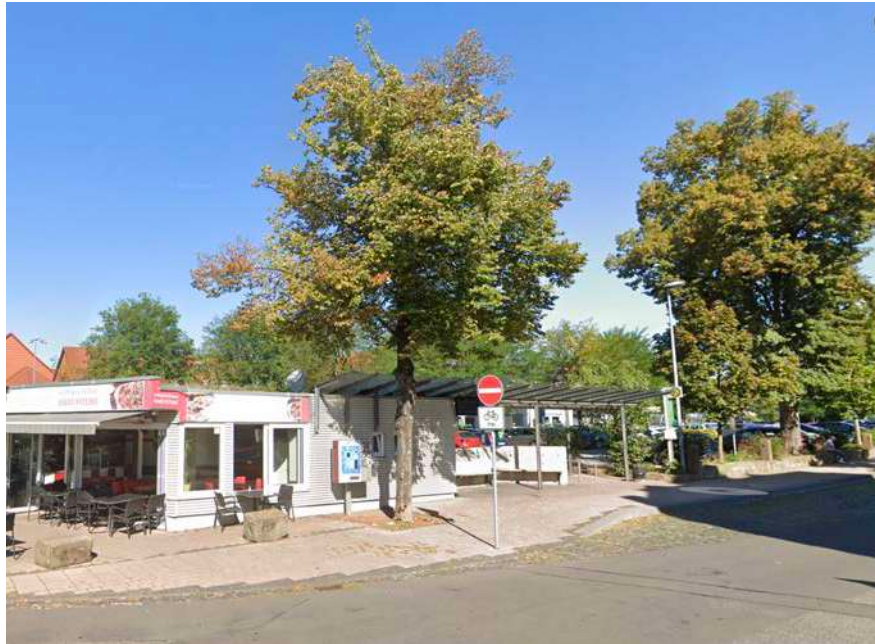
Bestandssituation

Der Bestandsbaum (Winter-Linde, *Tilia cordata*, B01761) befindet sich in einem guten Zustand. Die Standortbedingungen des Baumes könnten durch eine Vergrößerung der Baumscheibe jedoch deutlich verbessert werden. Die Maßnahme sieht daher eine wurzelschonende Baumscheibenerweiterung vor. Dadurch entsteht ein größerer durchwurzelbarer Erdraum und gleichzeitig kann mehr Niederschlagswasser zu den Wurzeln gelangen.

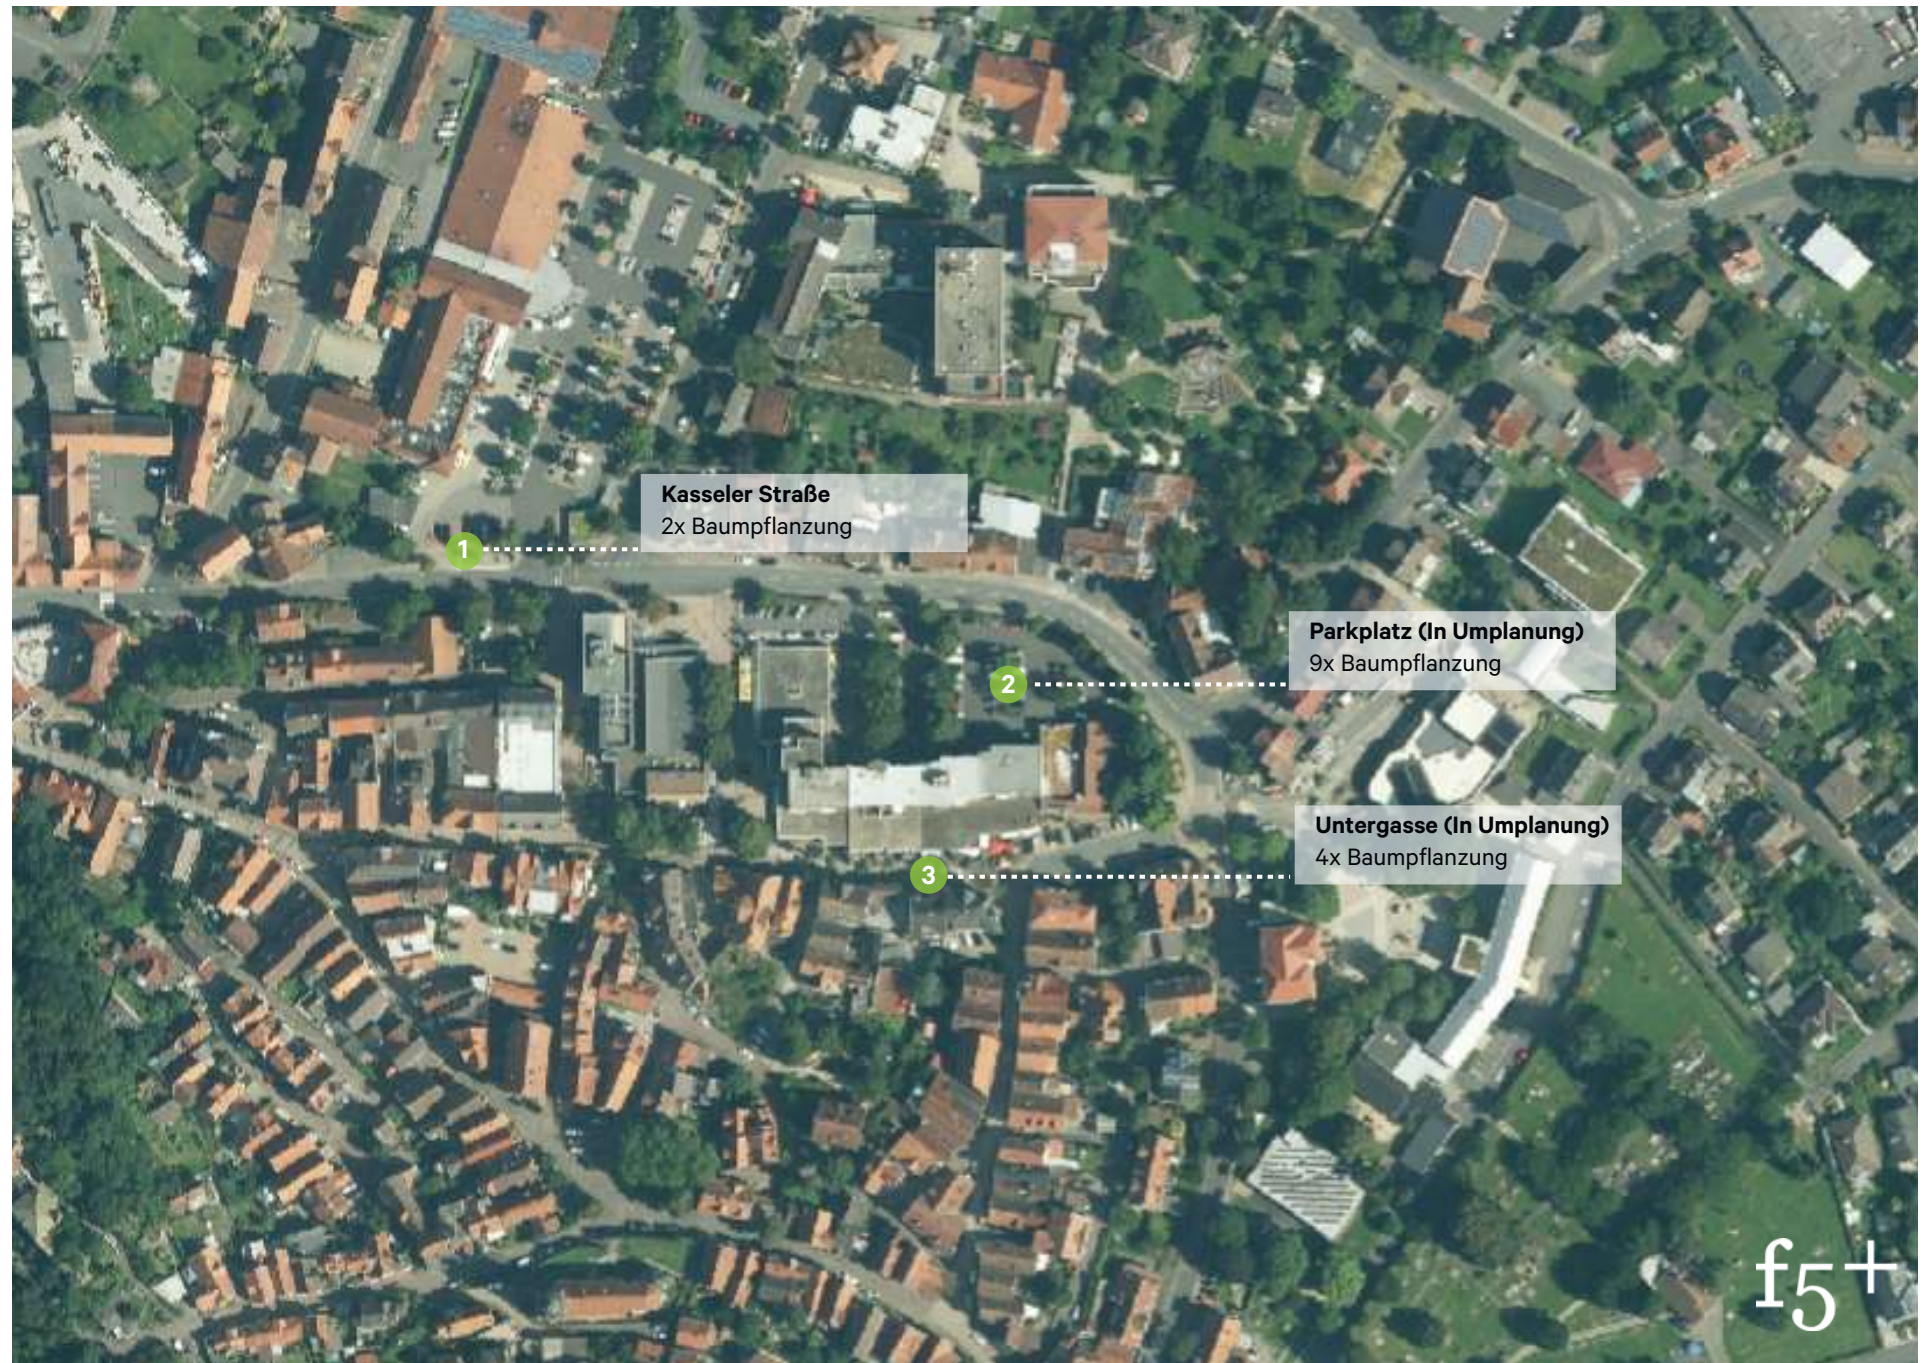
Im Rathausumfeld sind fünfzehn Baumpflanzungen geplant.

**Kasseler Straße**  
2x Baumpflanzung

**Parkplatz (In Umplanung)**  
9x Baumpflanzung

**Untergasse (In Umplanung)**  
4x Baumpflanzung

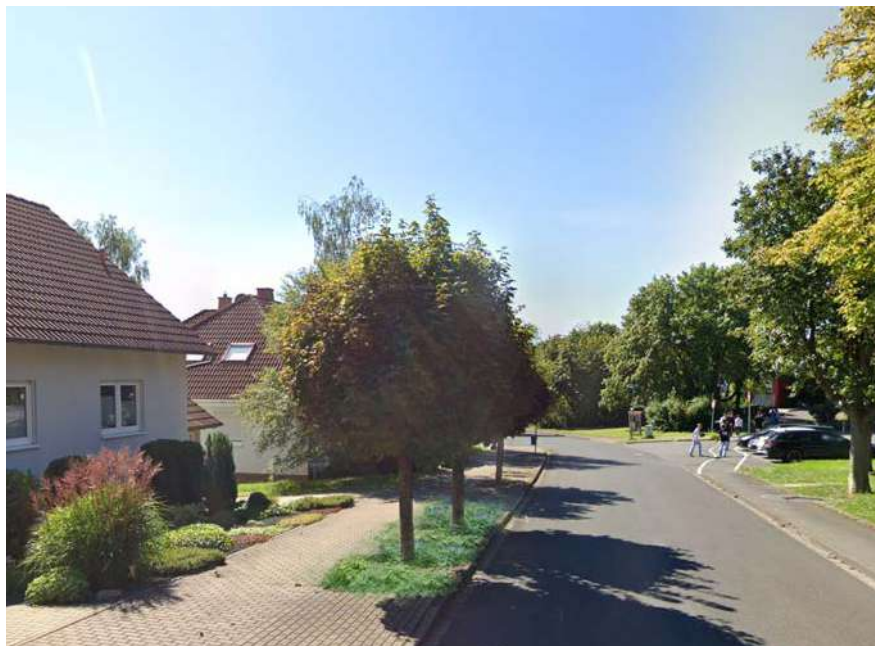
Maßnahmenvorschlag

Die Bestandsbäume (Spitzahorn, Acer platanoides, B01452, B01453) befinden sich in einem guten Zustand. Um die Vitalität der Bäume auch in Zukunft sichern zu können, sieht die Maßnahme eine Standortoptimierung in Form einer wurzelschonenden Baumscheibenerweiterung vor. Dadurch entsteht ein größerer durchwurzelbarer Erdraum und gleichzeitig kann mehr Niederschlagswasser zu dem Baum gelangen.

**Maßnahmen:** Prüfung der Leitungsverläufe, Leitungsverlegung, Einbau Wurzelsperre, Ausbau der Pflasterfläche, Ausbau der Tragschichten, Einbau Einfassung der Baumscheibe, Ausheben der Pflanzgrube, Einbringen Pflanzsubstrat, Unterpflanzung mit insektenfreundlichen Stauden

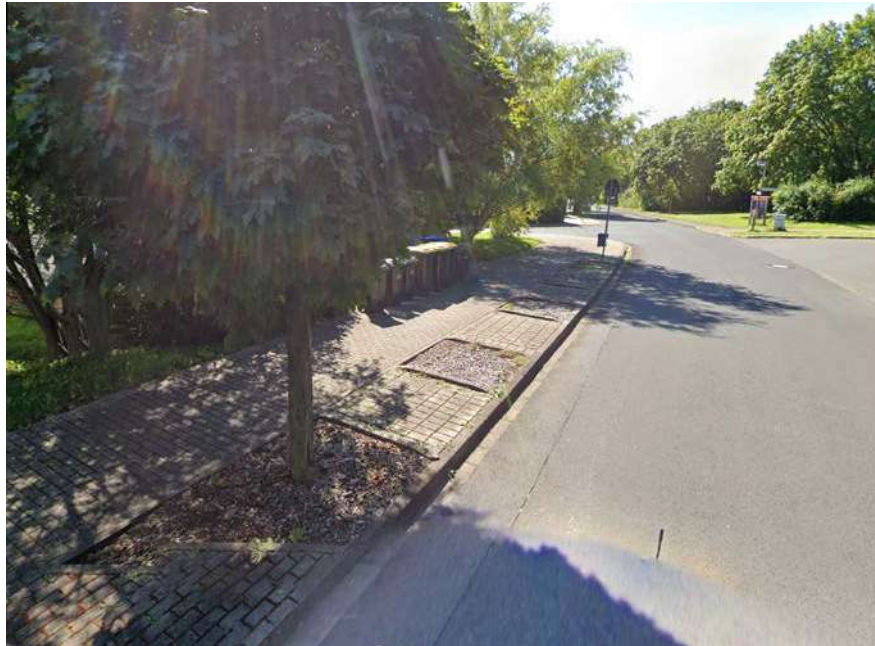
Bestandssituation

Der Bestandsbaum (Spitzahorn, *Acer platanoides*, B01451) befindet sich in einem guten Zustand. Um die Vitalität des Baumes auch in Zukunft sichern zu können, sieht die Maßnahme eine Standortoptimierung in Form einer wurzelschonenden Baumscheibenerweiterung und zwei Neupflanzungen vor. Durch die Baumscheibenerweiterung entsteht ein größerer durchwurzelbarer Erdbaum und gleichzeitig kann mehr Niederschlagswasser zu den Bäumen gelangen.

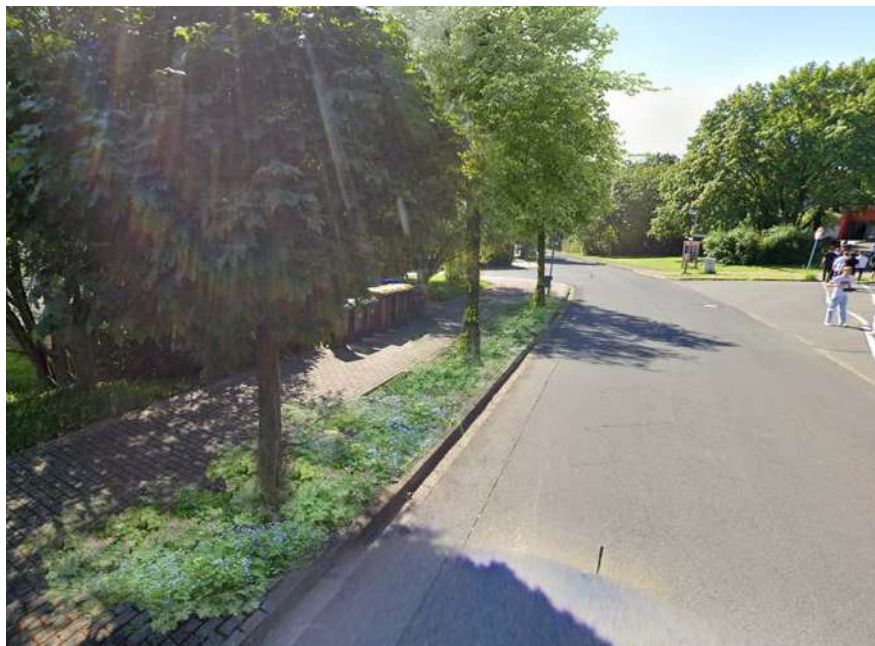
Maßnahmenvorschlag

**Maßnahmen:** Prüfung der Leitungsverläufe, Leitungsverlegung, Einbau Wurzelsperre, Ausbau der Pflasterfläche, Ausbau der Tragschichten, Einbau Einfassung der Baumscheibe, Ausheben der Baumgrube, Einbringen Pflanzsubstrat, Baumpflanzungen, Unterpflanzung mit insektenfreundlichen Stauden
